콘크리트 노화의 피해 사례와 대책

이 상 민

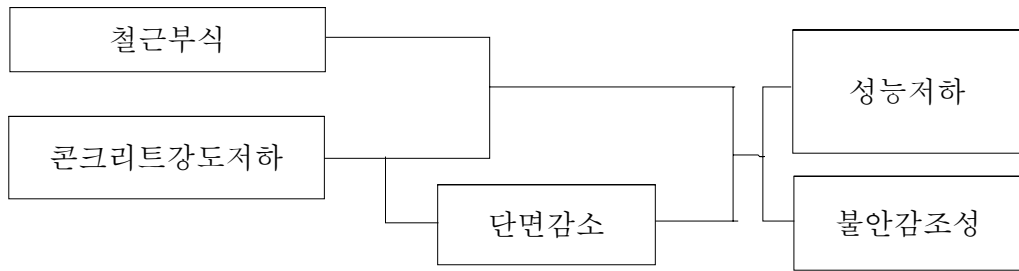
그림 2.1 내구성 저하현상과 그 피해

콘크리트 구조물의 내구성 저하에 따른 현상은 크게 철근의 부식에 관련된 현상과 콘크리트 강도 및 단면감소에 관련된 현상으로 구분할 수 있다. 철근부식에 관련된 현상은 염화물과 같이 철근부식에 직접 관여하는 현상과 중성화와 같이 철근 부식을 방지하는 기능의 약화로 인해 철근이 부식환경에 노출되는 현상으로 분류할 수 있다. 콘크리트의 강도저하 현상은 종국적으로는 콘크리트 단면감소를 유발하는 현상으로 이어진다. 일반적으로 콘크리트의 강도저하는 콘크리트 내부에 미세균열이 진전되어 발생하는 것으로 동결융해 등과 같은 자연적인 영향과 제설재의 사용에 의한 인위적인 영향을 들수 있다. 그러나 콘크리트 내부에 미세균열의 진전이 가속화되면서 단면감소 및 콘크리트 구체의 파괴를 유발하여 종국적으로 구조물의 안전에 심각한 영향을 미치게 된다.

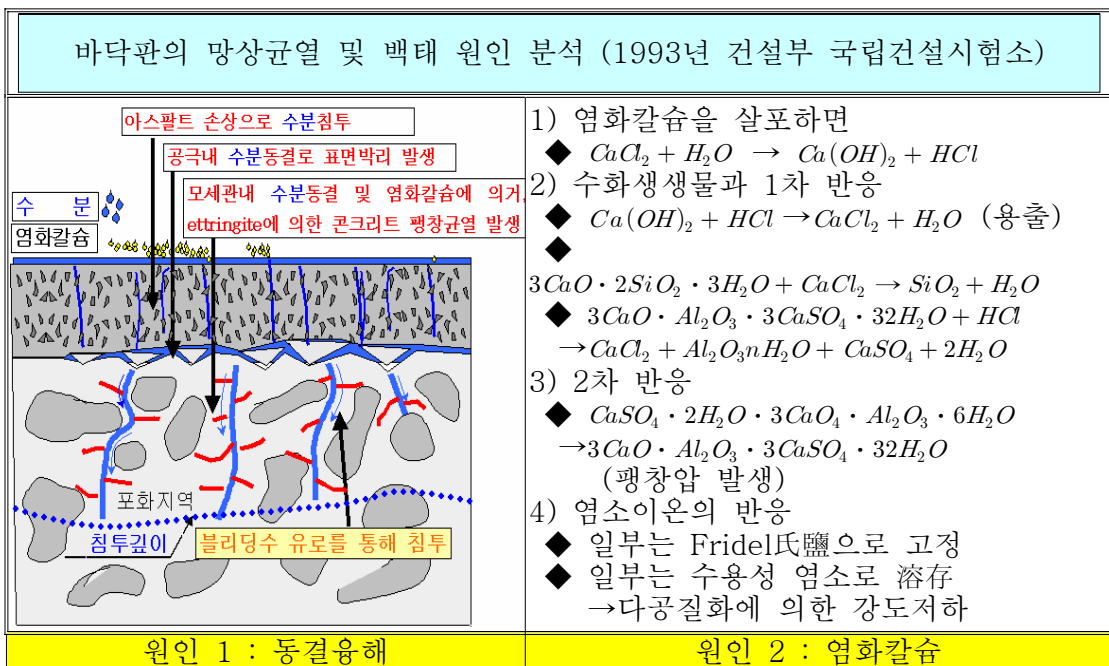
그림 2.3 콘크리트 침식의 원인

즉 제설제 등에 따른 콘크리트 노화는 염소이온이나 황산이온에 의한 것이며 염소이온은 시멘트 경화체 중에서 확산하기 쉽고 깊이까지 침투하며 침투한 염소이온이 수산화칼슘과 반응하여 Fridel氏鹽으로 고정되고 일부는 수용성 염소로서 용존하여 수화성경화체를 다공질화 시키고 압축강도를 저하, 내구성을 해친다.

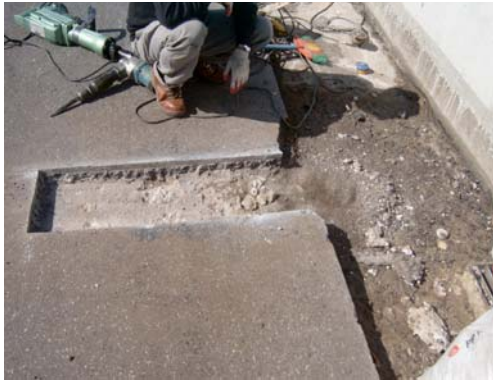
- ▶ 아스팔트를 제거한 후 바닥판의 상태를 조사한 결과 상면에서 평균 5cm깊이 까지 쉽게 파취됨
- ▶ 양호한 콘크리트가 나올때 까지 파취를 한 결과 대부분 주철근 하면까지 파취되었음

들뜸 아스팔트 제거 후 콘크리트 표면상태

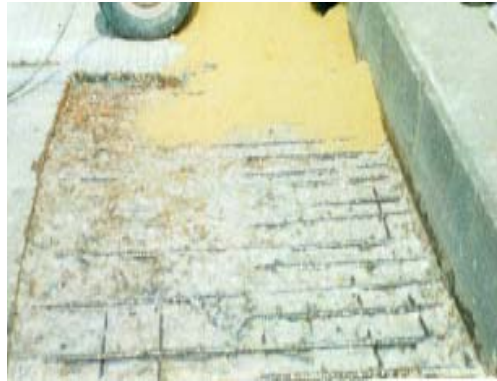
들뜸부 제거 후 철근노출 상태

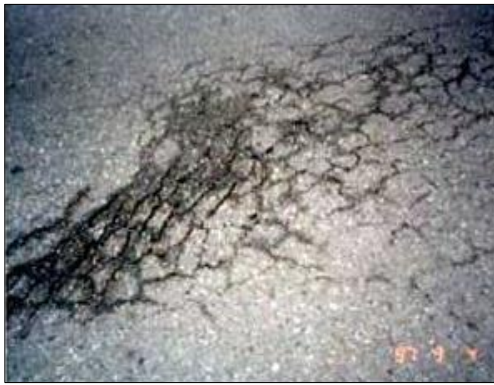
- ▶ 아스팔트에 박리가 심하게 발생한 상태
- ▶ 비가 온 후에는 아스팔트의 균열부를 통해 니토가 스며나오는 상태

아스팔트의 손상 상태

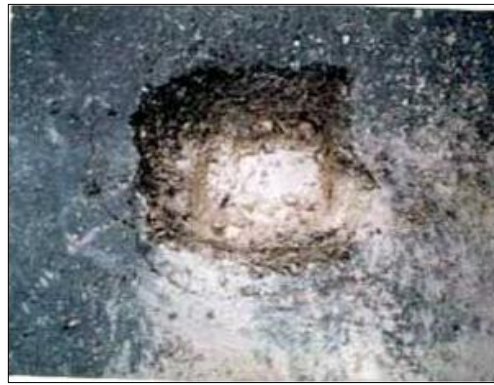
- ▶ 아스팔트를 국부적으로 제거한 후 바닥판의 상태를 조사한 결과 상면에서 평균 5cm깊이까지 쉽게 파취됨
- ▶ 상부철근은 부식으로 인한 단면감소가 발생한 상태

콘크리트의 열화 및 철근부식

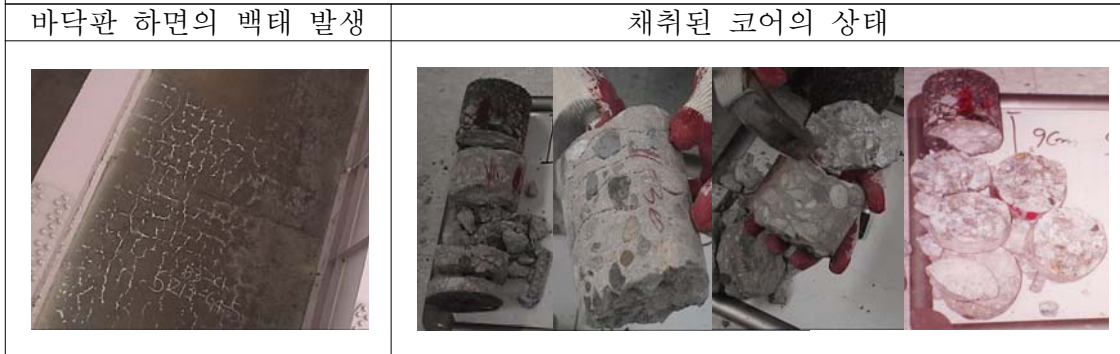
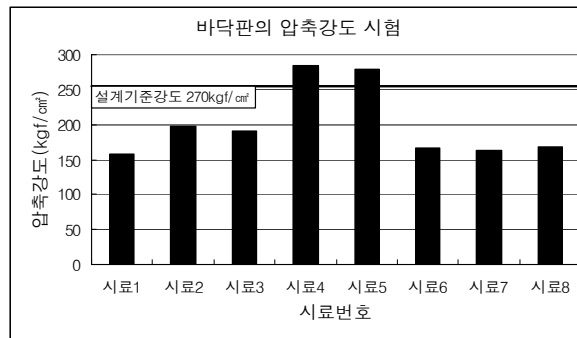
- ▶ 두께 1/2부분은 파쇄된 상태이었고
- ▶ 코어가 형성된 상단부는 층상균열이 발생되어 있었으며 층상균열이 발생된 부분을 해머로 타격한 결과 약 1cm두께로 분리됨
- ▶ 백태가 발생되지 않은 부분에서 코어를 채취하여 압축강도시험을 실시한 결과 총 8개의 코어중에서 2개의 시료만이 설계기준강도를 초과하고 있을 뿐 나머지 6개의 코어는 설계기준강도의 60~70%의 강도로 조사됨.

백태가 발생되지 않은 바닥판의 코어강도시험 결과

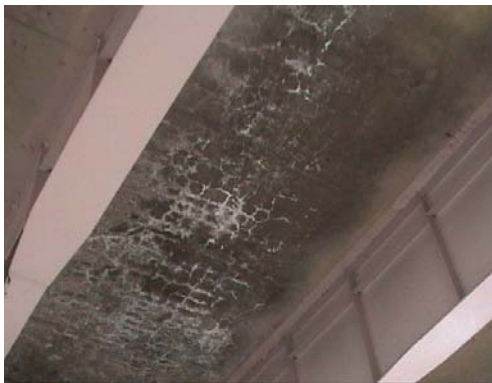
- ▶ 아스팔트에 박리가 발생된 상태이었음
- ▶ 바닥판 하면은 망상형 균열이 발생되었고 균열에는 백태가 심화된 상태

격자형 균열과 백태가 심화된 상태

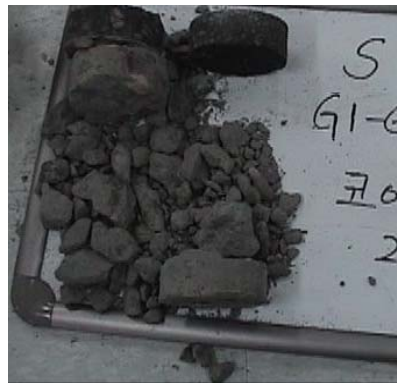
- ▶ 상단부 3cm부분은 코어가 형성되었으나 그 이하 부분은 코어가 형성되지 않음

코어가 형성되지 않은 상태

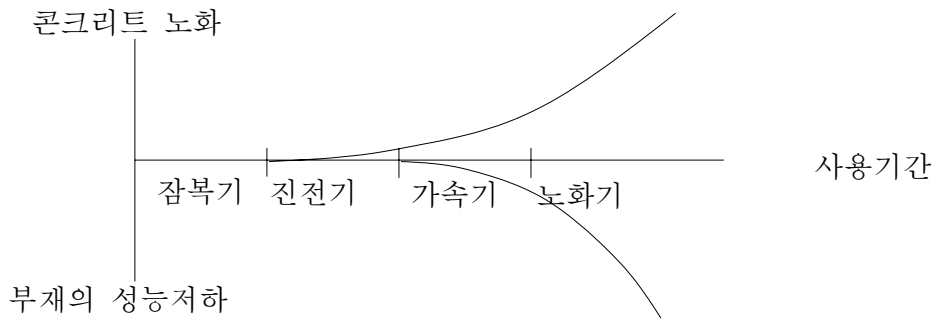
그림 4.1 노화진행과정과 부재의 성능저하

노화가 진행되고 있는 구조물에서 분명히 할 필요가 있는 것은 피복콘크리트에서의 염소이온 농도 및 철근의 부식상태이다. 또한 성능저하가 상당히 진행되는 경우에는 구조물의 성능을 직접 평가할 수 있는 점검을 실시할 필요가 있다. 점검항목은 성능저하정도에 따라 달라지고, 잠복기에 있는 것으로 추정된 경우에는 주로 외관위주의 점검을, 진전기 이후에 있는 것으로 추정되는 경우에는 코어 등과 같은 직접조사에 의한 점검을 실시할 필요가 있다.

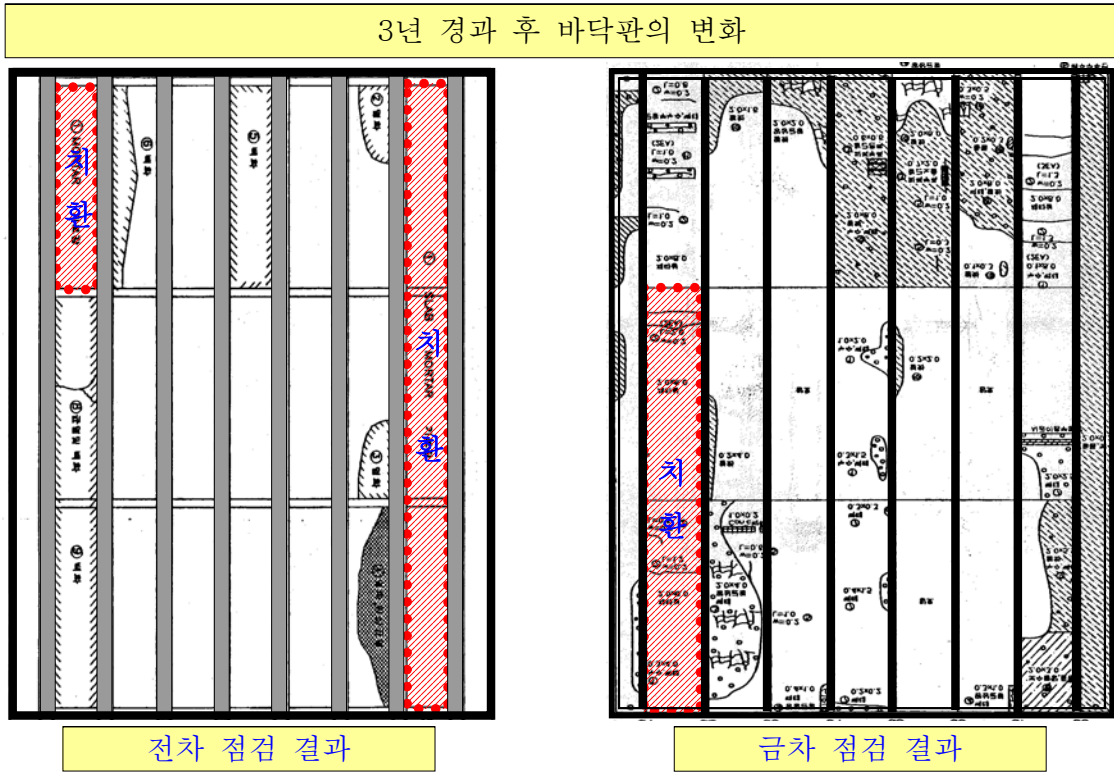
그림 4.2 전차 점검결과와 금차 점검결과와의 비교

그림 4.2는 3년의 시간차가 있는 바닥판의 점검결과의 야장을 나타낸 것이다. 그림에서 보는 바와 같이 3년 기간동안에 치환보수를 실시한 곳이 1개소 추가되었으며 백태현상이 전혀 나타나지 않았던 부분에서 백태가 심화되어 있는 것을 볼 수 있다. 또한 기존에 치환보수를 실시하였던 부분에서 조차도 횡방향 균열이 발생하여 균열부를 통해 누수가 발생되고 있는 현상이 조사되었다. 즉 3년이라는 기간 동안 바닥판의 노화가 급격히 발생되고 있음을 알 수 있다. 따라서 정밀점검시에는 직전의 점검 야장과 금차 점검결과를 비교하여 노화진전여부를 확인하는 과정이 반드시 필요하다.

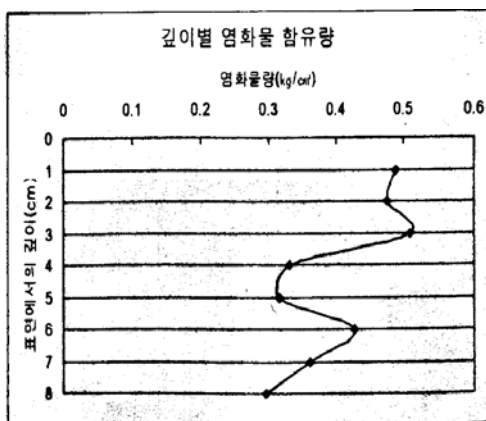
그림 4.3 깊이별 염화물 함유량 조사 예

콘크리트 노화에 가장 큰 영향을 미치는 것은 제설재와 동결융해 현상이다. 따라서 콘크리트내로 염화물량의 침투현황의 파악은 매우 중요하다. 따라서 채취한 코어를 표면으로부터 깊이방향으로 분할하여 소정의 깊이에서의 염화물량을 측정하여야 한다. 그림 4.3은 도심지내에 위치하고 있는 노후교량에서 슬래브 상면으로부터 매1cm깊이 마다 염화물량을 조사한 결과를 나타낸 것이다. 슬래브 상면의 염화물량이 많은 이유는 동절기에 사용된 제설제가 함유된 물이 슬래브내로 침투되었기 때문으로 판단된다. 따라서 노후교량의 슬래브에서 콘크리트의 염화물 함유량을 조사하는 경우 슬래브콘크리트의 하면보다는 상면에 더 주의 깊은 조사가 요구된다.
